## Atti del Convegno **APPLICAZIONI LASER NEL RESTAURO**

Roma 14-15 giugno 2012

## **IL CUBICOLO “DEI FORNAI” NELLE CATACOMBE DI DOMITILLA A ROMA. CONSIDERAZIONI A CONCLUSIONE DELLA PULITURA LASER**

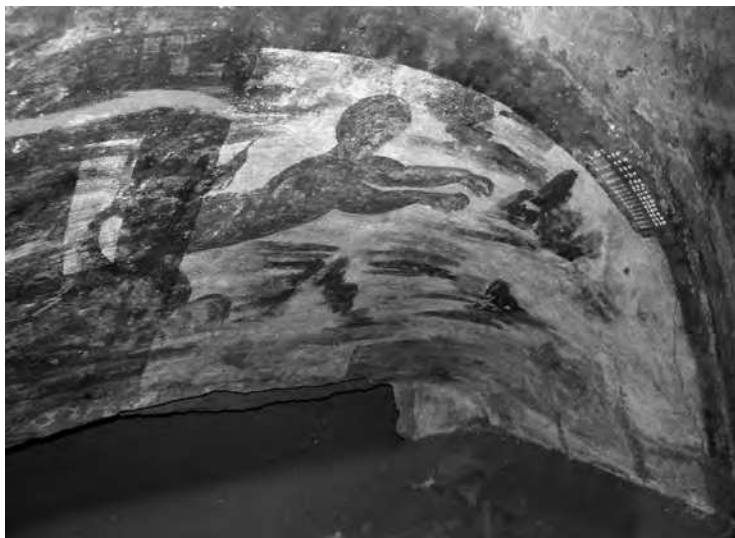
Fig. 1: Cubicolo “dei fornai”, arcosolio con scena di Giona rigettato dal mostro marino. Durante la pulitura con laser LQS.

Come già anticipato [1], i primi incoraggianti risultati ottenuti con la pulitura laser avevano dimostrato la possibilità non solo di eliminare la pellicola scura senza danneggiare il pigmento sottostante, ma anche di ottenere una pulitura graduale, soprattutto nelle zone in cui il substrato da preservare era rappresentato da un fondo bianco (*Fig. 1*).

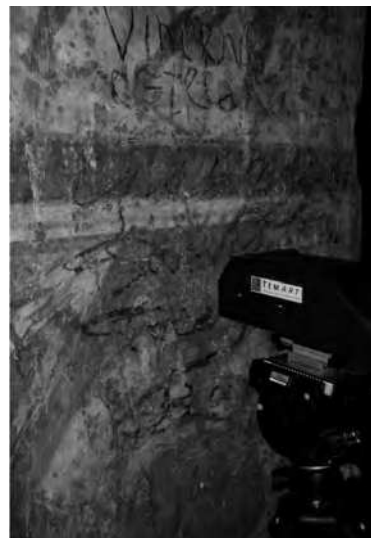
Fig. 2: Cubicolo “dei fornai”. Una fase della campagna diagnostica: analisi LIPS con strumentazione portatile sviluppata da IFAC-CNR.

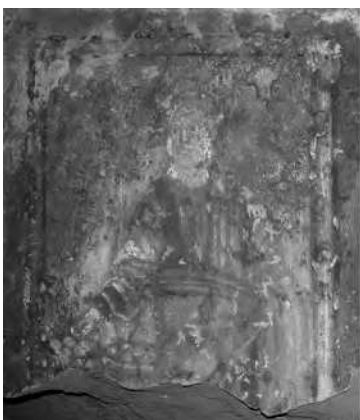
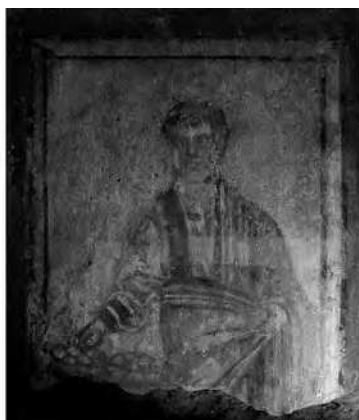
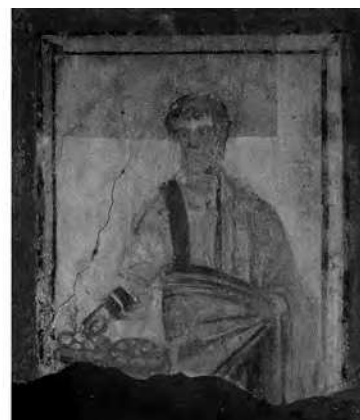
*Fig. 6:* Cubicolo “dei fornai”, particolare della parete destra del corridoio durante la pulitura. La prima immagine mostra il dipinto prima dell’inizio del restauro. Sulla superficie sono evidenti concrezioni calcaree scure e chiare di vari spessori. L’immagine centrale presenta il medesimo particolare dopo una prima efficace ablazione con laser SFR, che ha rimosso lo strato offuscante; sull’abito è invece presente un nuovo primo saggio eseguito con laser LQS. L’ultima immagine, infine, dimostra il livello raggiunto dopo la pulitura con laser LQS evidenziando la rimozione di un ulteriore sottile strato grigio presente ancora sullo sfondo.

Di particolare interesse, a tale proposito, sono le immagini relative ai dipinti della parete destra del corridoio centrale, chiaramente esplicative del trattamento combinato. Dopo una prima efficace ablazione con laser *SFR* (fluenze operative comprese fra 2.1 J/cm<sup>2</sup> e 5.6 J/cm<sup>2</sup>), che aveva rimosso lo strato offuscante tanto da rendere visibile la pittura sottostante, la pulitura era stata considerata soddisfacente. Soltanto in secondo momento si è costatato che con il laser *LQS* era possibile abbassare ulteriormente il livello raggiunto senza inficiare la pellicola pittorica, rimuovendo un ulteriore sottile strato grigio che, evidentemente ma non apparentemente, era ancora presente sulla superficie (*Fig. 6*). Ciò ha migliorato la lettura dei particolari iconografici della scena figurata riconferendo alle cromie la naturale brillantezza. La pulitura, in questo caso, è stata eseguita lavorando ad una fluenza pari a 0.7 J/cm<sup>2</sup> e con frequenza di ripetizione compresa fra 3 e 5 Hz.

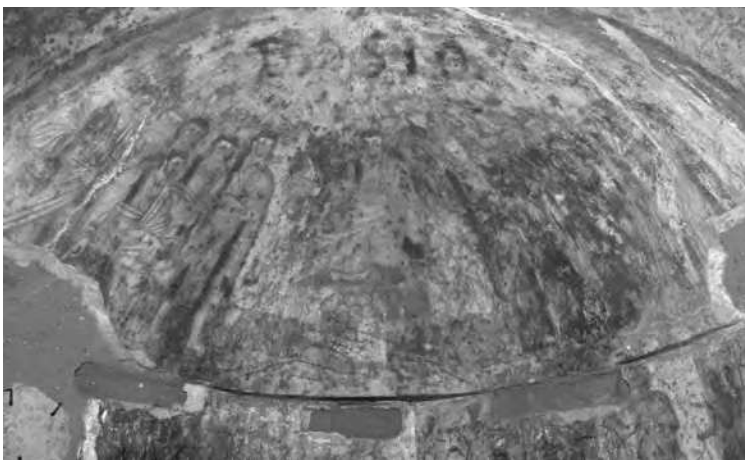
*Fig. 7:* Cubicolo “dei fornai”, calotta emisferica orientale. Scena del collegio apostolico, prima del restauro. Le condizioni conservative del margine destro erano nettamente peggiori rispetto a quelle riscontrate sul lato sinistro.

È il caso della calotta emisferica orientale, in cui le condizioni conservative del margine destro erano nettamente peggiori rispetto a quelle riscontrate nel lato sinistro (*Fig. 7*).

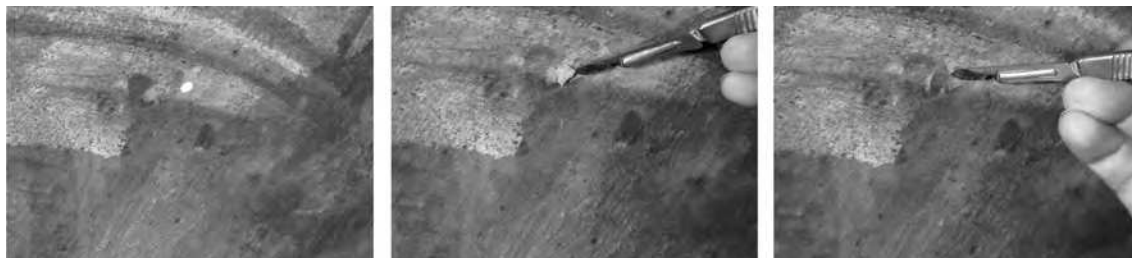
**Fig. 8:** Cubicolo “dei fornai”, calotta emisferica orientale. Scena del collegio apostolico, particolare della zona figurata di sinistra durante la pulitura con il laser LQS. Nella prima immagine si evidenzia il momento dell’irraggiamento, nella seguente il momento del distacco netto della concrezione superficiale dallo strato sottostante (LQS2) e nell’ultima immagine il deposito scuro ancora presente sulla pellicola pittorica, che sarà poi eliminato con un secondo passaggio di pulitura (LQS1).

Le zone figurate dell'area sinistra della calotta sono state pulite utilizzando due regimi temporali del laser *LQS*. Con il primo livello di pulitura (*LQS2*, fluenza pari a 1.3 J/cm<sup>2</sup>, frequenza di ripetizione di 3 Hz) si è ottenuto il distacco netto della concrezione superficiale, in questo caso piuttosto spessa e biancastra, dallo strato sottostante, lasciando sulla pellicola pittorica ancora un evidente livello di deposito scuro (*Fig. 8*), che è stato rimosso nel secondo passaggio (*LQS1*, fluenza compresa fra 0.5 e 1.1 J/cm<sup>2</sup>, frequenza di ripetizione variabile fra 2 e 3 Hz). Al di sotto dei depositi la pellicola pittorica si è rivelata perfettamente integra, conservando anche le lumeggiature ottenute con passaggi di pennellate in tonalità più chiara, distinti e ben riconoscibili.

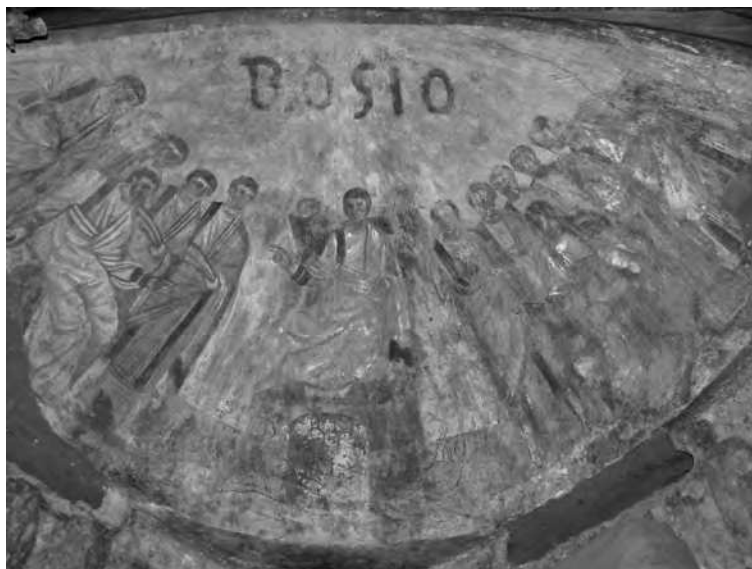
**Fig. 9:** Cubicolo “dei fornai”, calotta emisferica orientale. Scena del collegio apostolico a pulitura quasi ultimata.

Il lato destro della calotta Est presentava cadute e mancanze di porzioni della decorazione ed una situazione conservativa sicuramente più compromessa, con presenza di concrezioni di spessore ed estensione maggiori. Anche in questo caso è risultato più efficace eseguire una pulitura in due fasi, ma diversamente dal lato sinistro, è stato eseguito un primo passaggio con laser *SFR* (fluenze comprese fra 2.1 J/cm<sup>2</sup> e 3.6 J/cm<sup>2</sup>, frequenza di ripetizione 3 Hz), per rimuovere i depositi e le concrezioni più spesse presenti su questa porzione d'intonaco e, successivamente, dove è stato ritenuto necessario, la pulitura è stata rifinita con un passaggio con laser *LQS* (*LQS1* con fluenza compresa fra 0.5 e 1.1 J/cm<sup>2</sup>, frequenza di ripetizione 2 o 3 Hz) (*Fig. 9*).

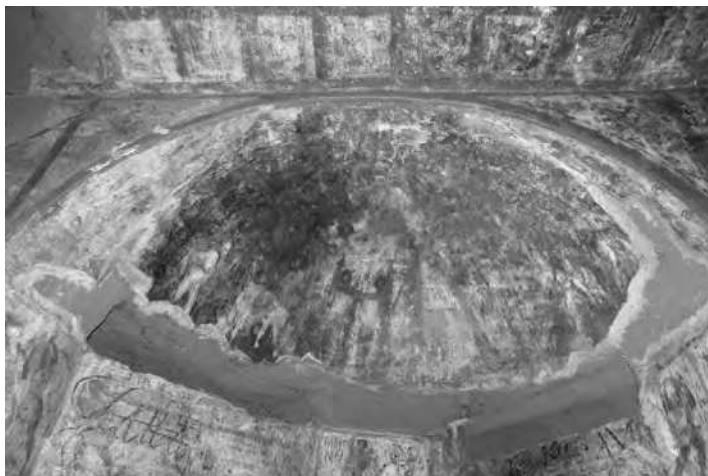
*Fig. 10:* Cubicolo “dei fornai”, calotta emisferica occidentale.  
Scena pastorale, prima del restauro.

La pulitura di tutto l'ambiente, dunque, è avvenuta calibrando, di volta in volta, i parametri delle due apparecchiature utilizzate in base alle specifiche necessità e alle particolarità concrezionali incontrate. In poche aeree è stato sufficiente un unico passaggio, mentre, nella maggioranza dei casi, soltanto la combinazione e i successivi interventi con regimi temporali diversi e/o fluenze crescenti hanno permesso di raggiungere il grado di pulitura ottimale (*Figg. 10, 11*).

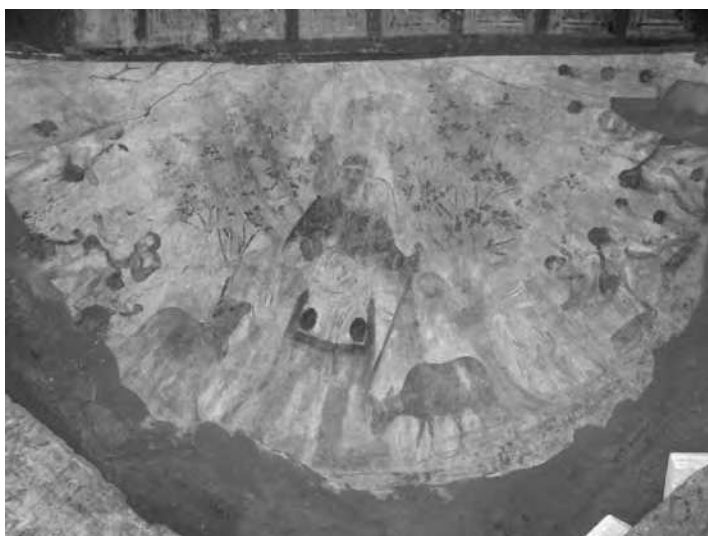
*Fig. 11:* Cubicolo “dei fornai”, calotta emisferica occidentale.  
Scena pastorale, dopo il restauro.

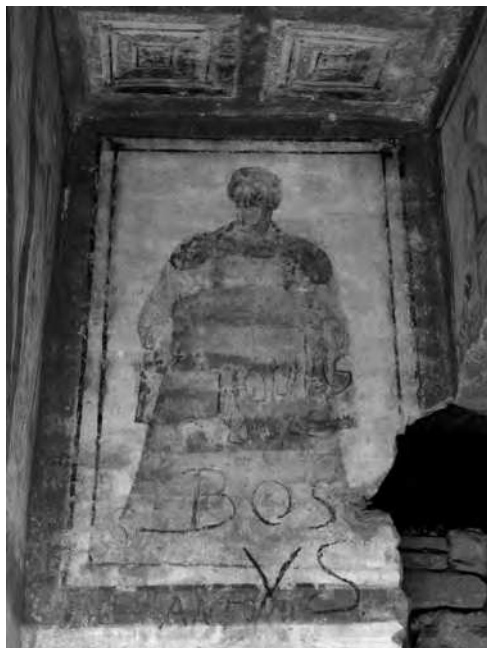
Nella parete di fondo del corridoio centrale, l'unica non scavata nel tufo ma supportata da un muro in mattoni, la pulitura dello sfondo chiaro ha messo in luce un andamento delle concrezioni

che seguiva le sagome dei mattoni sottostanti. Proprio in tale riquadro è dipinta una scena che prevede la rappresentazione di un grande recipiente costituito da doghe di legno (il *modius* = contenitore per il grano); l’andamento delle concrezioni coincideva con il perimetro delle assi di legno, rendendo difficoltosa la distinzione tra deposito concrezionale e particolare decorativo tanto che, per prudenza, si è preferito non ostinarsi in una pulitura che avrebbe potuto compromettere la salvaguardia dell’opera originale (*Fig. 12*).

*Fig. 12:* Cubicolo “dei fornai”, parete di fondo del corridoio centrale, supportata da un muro in mattoni. La pulitura dello sfondo chiaro ha messo in luce un andamento delle concrezioni che seguiva le sagome dei mattoni sottostanti. Per salvaguardare alcuni particolari dipinti del *modius* si è preferito evitare la pulitura nei punti in cui risultava difficile la distinzione tra deposito concrezionale e particolare decorativo.

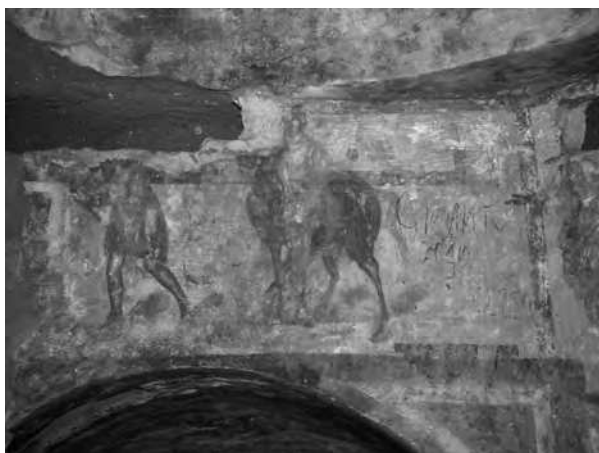
*Fig. 14:* Cubicolo “dei fornai”, fregio. Particolare del primo impianto decorativo. In questa immagine è particolarmente evidente il perimetro rettangolare di una sepoltura a loculo che non è stata mai scavata e la successiva scialbatura della superficie, come base per la nuova decorazione.
